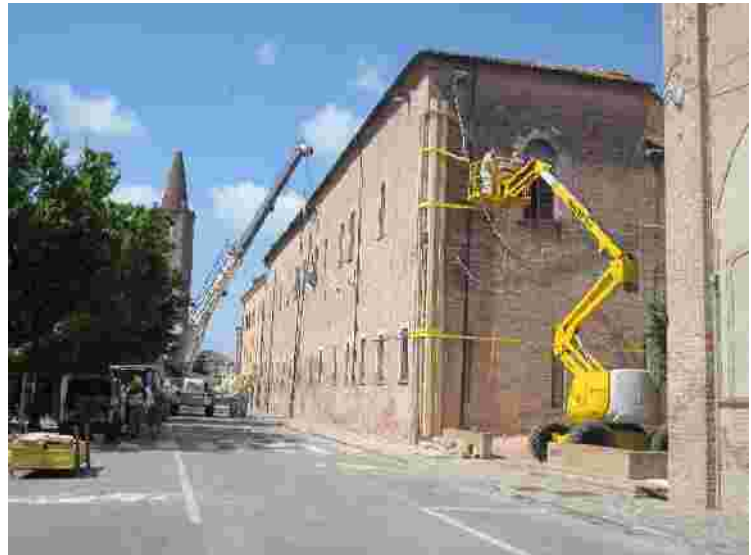
Intervento per la messa in sicurezza della facciata dell'edificio che ospita al piano terra l'Ufficio Postale e al primo piano i depositi del Museo Civico Polironiano.

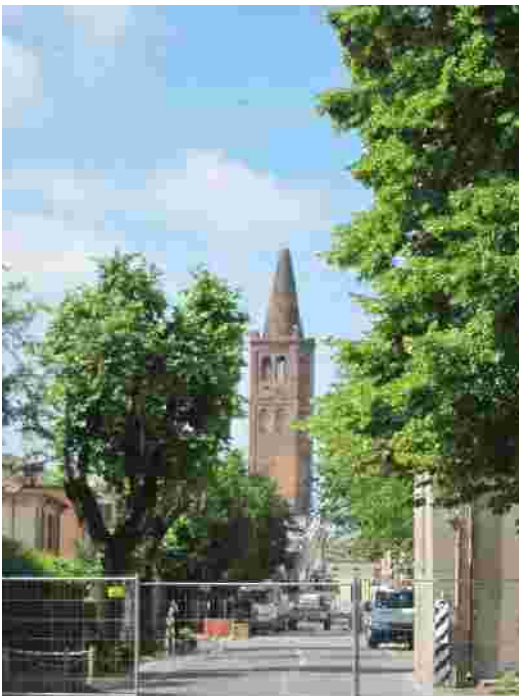
Il campanile quattrocentesco di San Floriano, mutilato nei suoi pinnacoli.

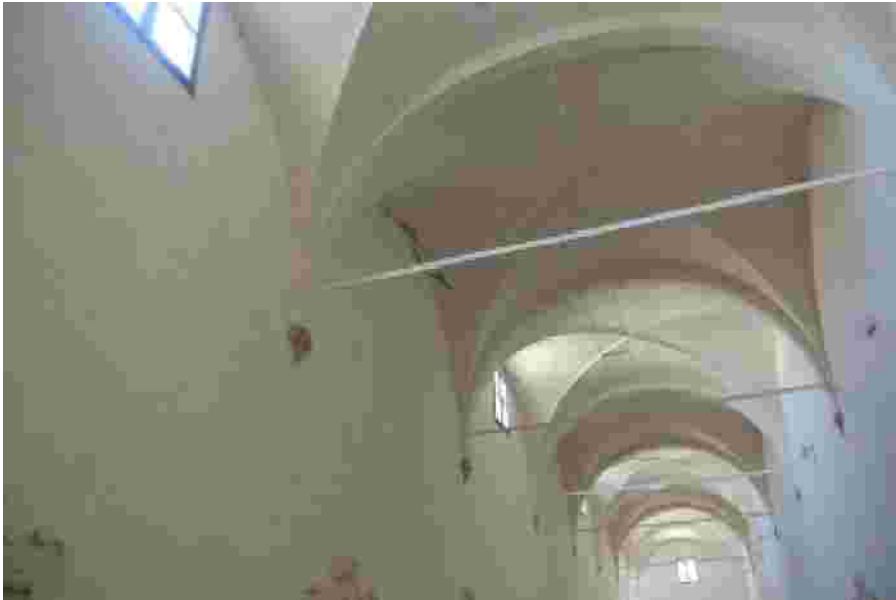
Ala ovest del Museo.
Un ampio sistema di lesioni tendono a scollegare le volte dalle pareti e rappresenta un pericolo reale per il precario equilibrio statico delle strutture.

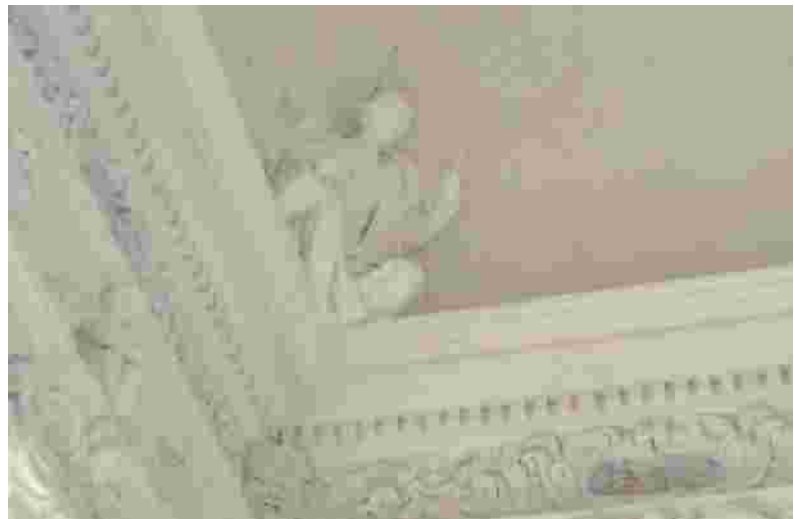
Particolare della volta dello scalone di ingresso del Museo, visibile il distacco delle statue in stucco poste ai quattro angoli e apertura di profonde lesioni.

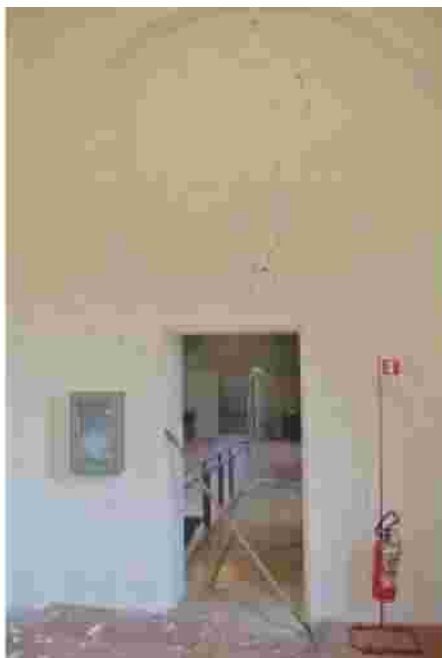
Sala ex scriptorium monastico.
Ampie e preoccupanti fessurazioni sulla parete di ingresso e all'interno.

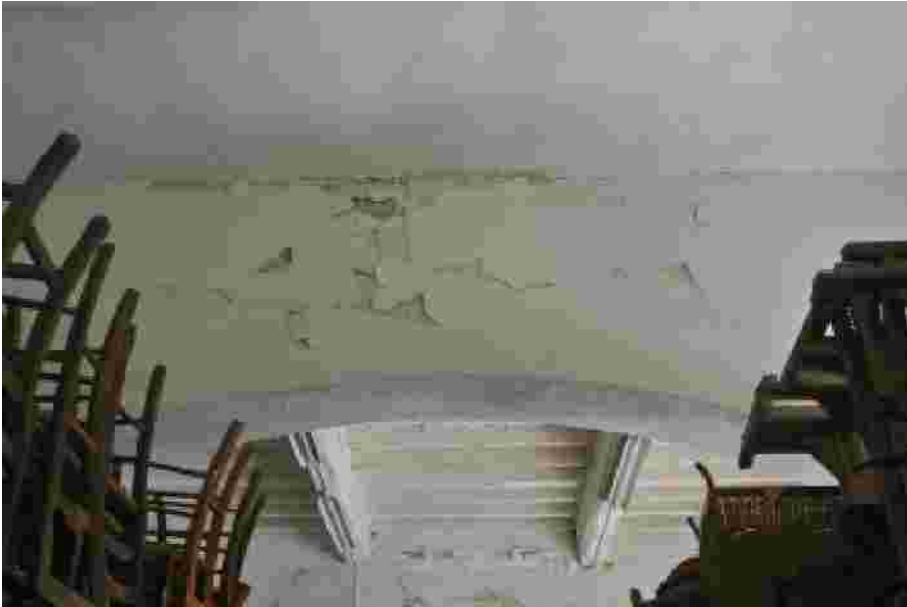
I depositi del Museo. Le strutture hanno profondamente risentito dell'evento sismico, inseritosi in un quadro già non del tutto integro.
